Estado de la máquina

ESTADO BUENO

Resumen de la inspección

[CATERPILLAR 390F](#)

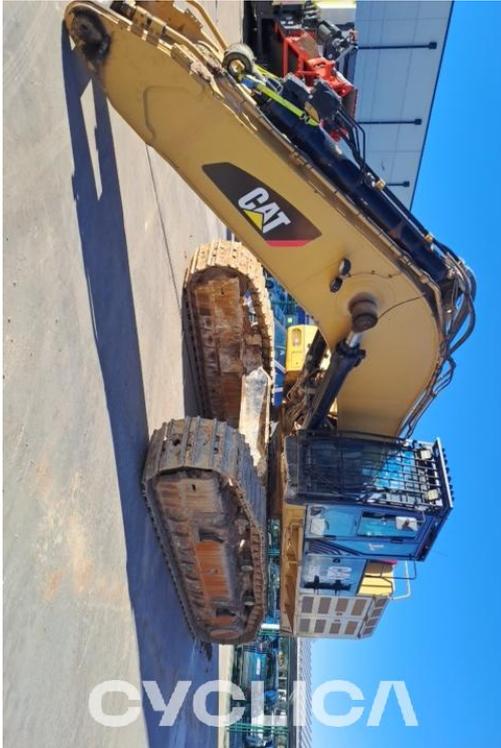
Holgura en los bulones de las botellas de elevación lado cilindro. Tiran aceite lado vástago ambas botellas. Pérdida de aceite por la tapa de balancines y revisar pérdida por distribución delantera lado posterior. Presentan las chapas inf, costados, pasarelas bastantes golpes. Aviso de muestra de aceite por paso de refrigerante al aceite.
