CATERPILLAR M315D

Pelles sur pneus  
#K5E00193

Résumé de l'inspection

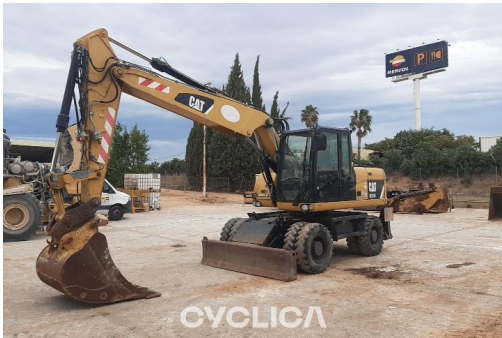
El equipo presenta mala apariencia estética. Cristal delantero roto, compartimentos de servicio muy oxidados interiormente y zonas con corrosión. Cilindros de pluma variable y estabilizador izquierdo fugan aceite por las empaquetaduras. Hoja Blade en muy mal estado. Es necesario lavar bien la máquina para diagnosticar fuga por la zona de la unión giratoria
