## Estado de la máquina

## Resumen de la inspección

[CATERPILLAR M315D](#)

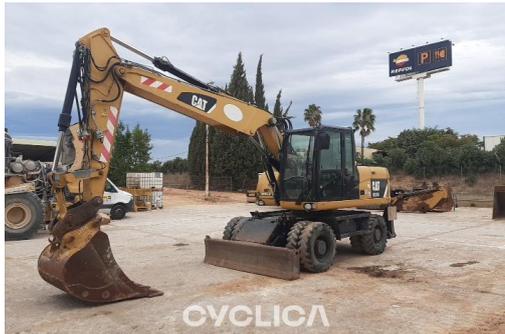
El equipo presenta mala apariencia estética. Cristal delantero roto, compartimentos de servicio muy oxidados interiormente y zonas con corrosión. Cilindros de pluma variable y estabilizador izquierdo fugan aceite por las empaquetaduras. Hoja Blade en muy mal estado. Es necesario lavar bien la máquina para diagnosticar fuga por la zona de la unión giratoria
