CATERPILLAR 930M

#KTG05096

Estado de la máquina

Resumen de la inspección

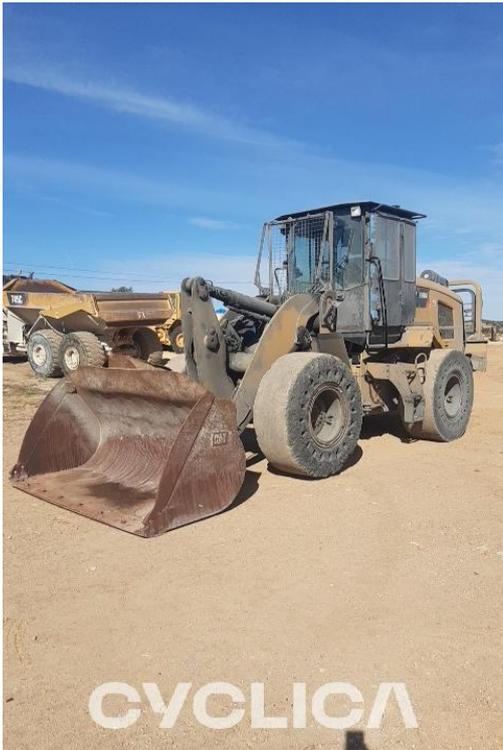
ESTADO POBRE

- 74 Aprobados
- 5 Imperfecciones
- 33 Problemas

Equipo con mal aspecto. Muy golpeado, quemado y sucio. Es necesario desarmar las protecciones térmicas y lavar la unidad para inspeccionar mejor la unidad. Holgura en articulación central, maquina no operativa. Holgura en todas las articulaciones del brazo. Holgura en cilindros de dirección. Acople rápido fracturado. Fallo motor, válvula EGR durante la inspección. Eje trasero soportes flojos y con holgura. Muestras SOS Sistema Hidraulico, motor, y eje delantero requieren atención. El techo de la cabina y los guardabarros se desmontaron antes del alquiler, y están almacenados en buen estado.
